# Most - M7

Most přes Bublavský potok ( u tenisových kurtů) – Tisová

## HLAVNÍ PROHLÍDKA

Objekt: Most ev. č. - (KRASLICE - M7)

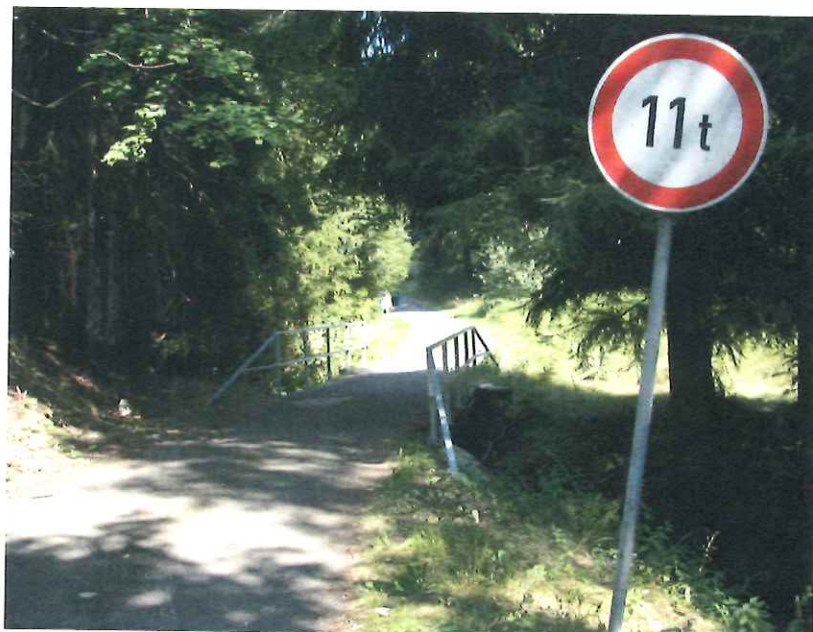
Pohled na mostní objekt z pravého břehu.

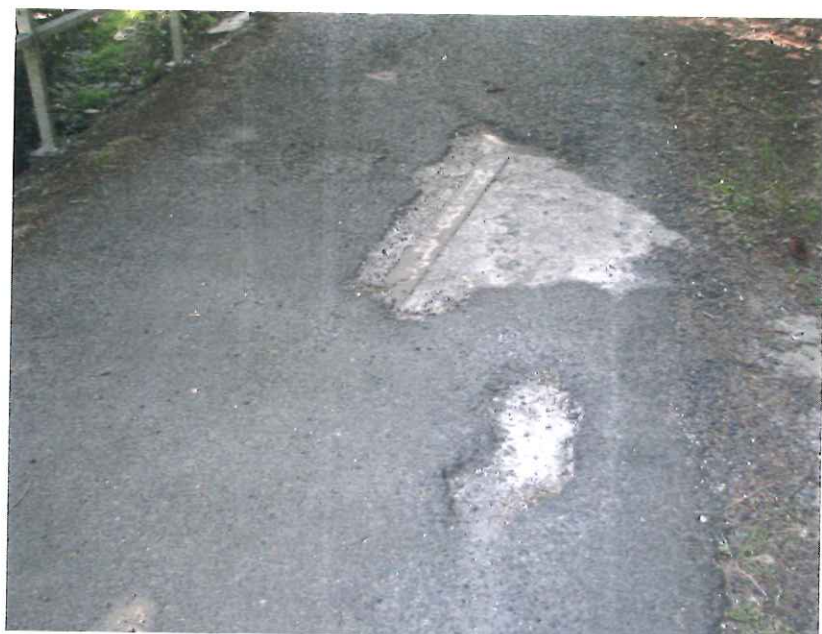
5.2 Vozovka Povrch živičné vozovky nerovný, lokální poruchy.

Poškozený živičný povrch.

- Připravit PD celkové opravy.
- Sanaci betonu a OK nosné konstrukce.
- Provést obnovu izolačního systému
- Provedení říms, zábradlí a konstrukce vozovky.

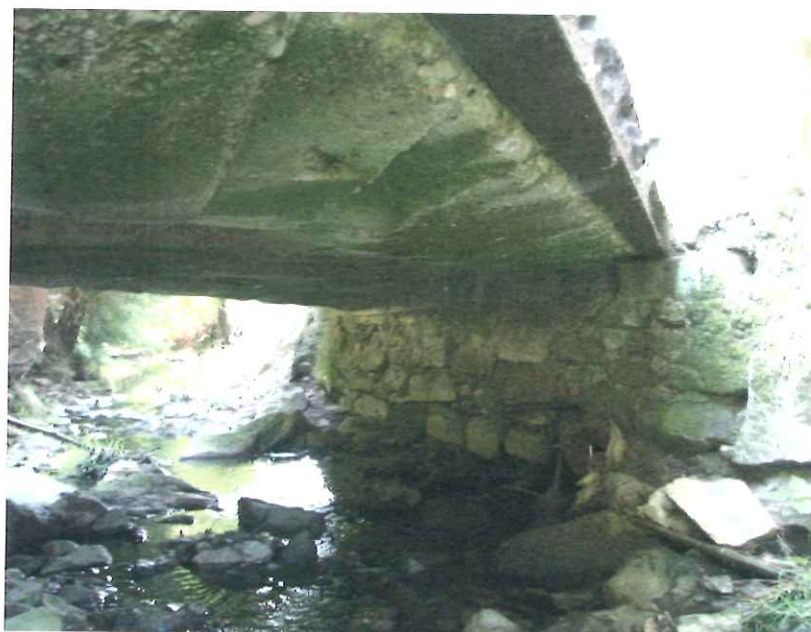
2.2 Mostní podpěry Kamenné opěry vykazují, potřhané, vypadané spárování a značně rozvolněné zdivo. Jednotlivé kameny stranově posunuté.

3.1 Příruby ocelových zabetonovaných nosníků – orezivělé. Beton desky nosné konstrukce hloubkově degradován.

Podhled desky NK a OP1.

- - Provést opravu zdiva spodní stavby( částečné přezdění, oprava spárování).mostu.
- Osadit tabulky označení

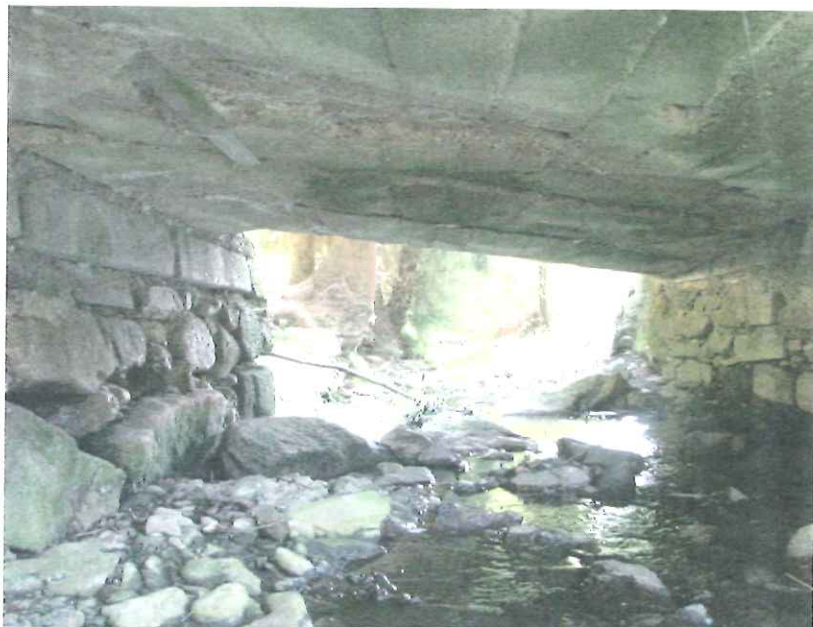
Celkový pohled do mostního otvoru z návodní strany.

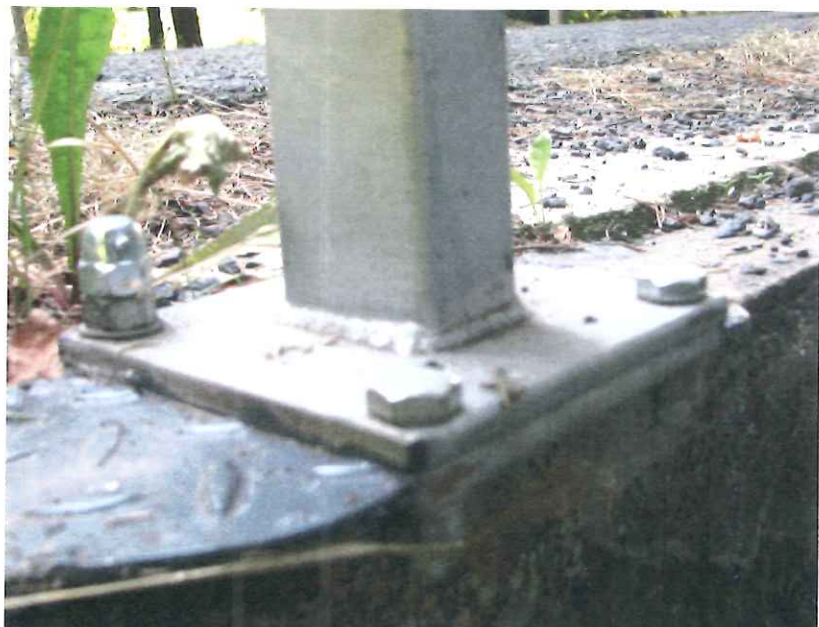
8.4	Zábradlí	Konstrukce zábradlí nové- svařované (dvě vodorovná madla).
8.5	Dopravní značení	SDZ – B13-11t .
8.6	Označení mostu	Chybí tabulky označení mostu.

Ukotvení konstrukce nového zábradlí.

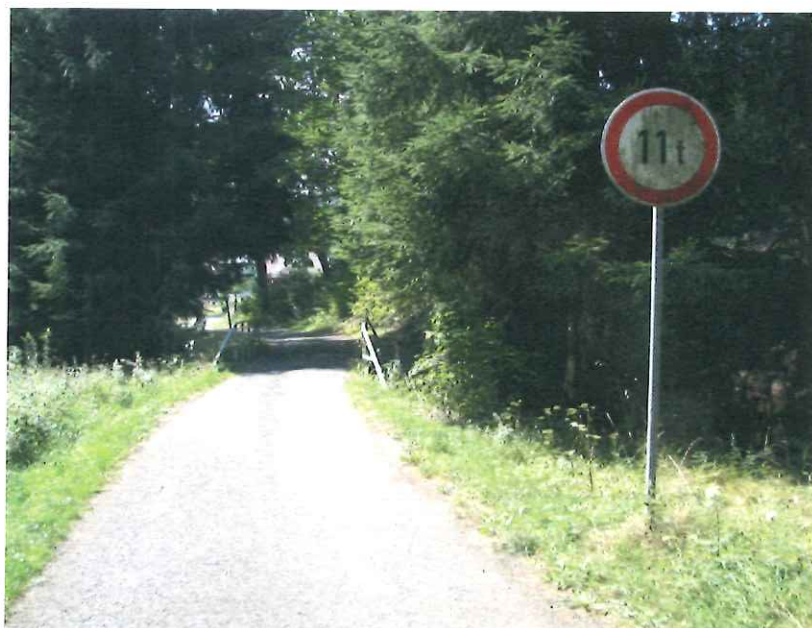
Pohled na mostní objekt z levého břehu (směr Kraslice).
