Most MK - 14

Kraslice- most za školou u garáží přes Stříbrný potok

MIMOŘÁDNÁ PROHLÍDKA

Datum provedení prohlídky: 23.7.2013

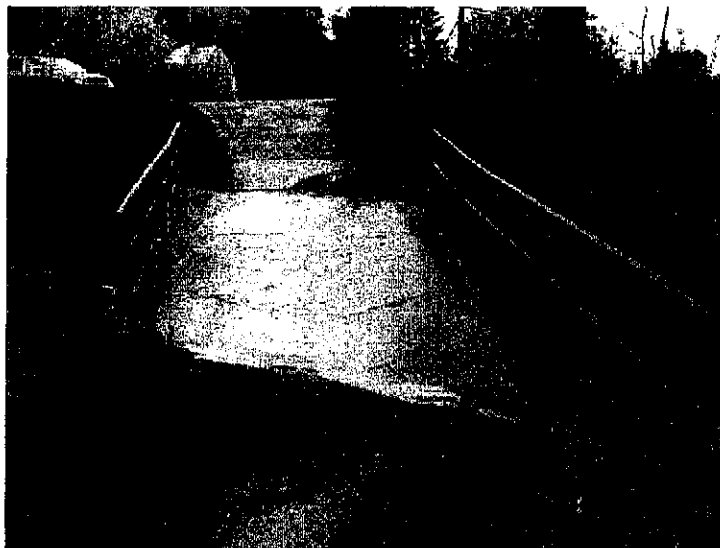
Pohled na mostní objekt ve směru staničení (z levého břehu).

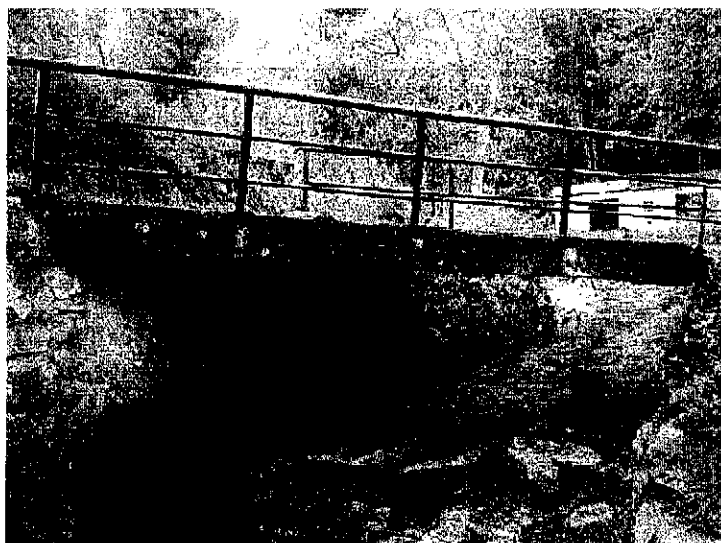
Návodní strana objektu.
