**Expertní vyjádření č.**

02/2022

**Expertní vyjádření**

**ke stavu konstrukce střechy nad tělocvičnou a bazénem budovy ZŠ a SŠ Havlíčkova 1717,  
358 01 Kraslice**

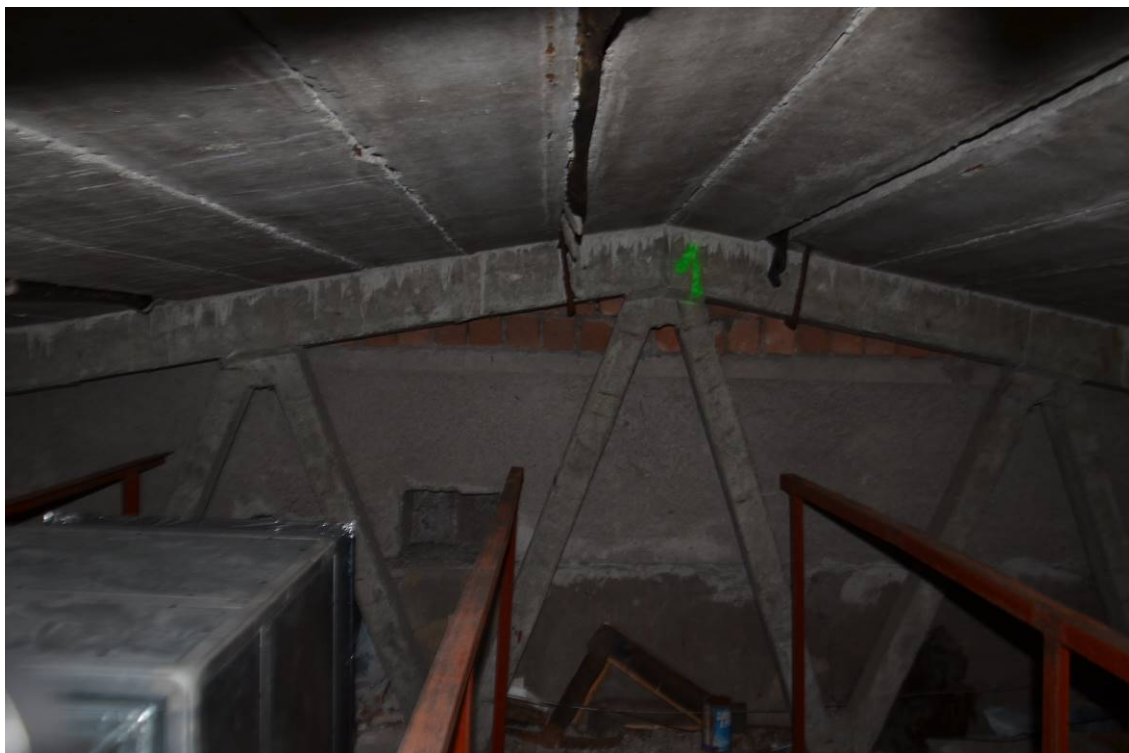
**Obr. 1** – Pohled na stav příhradových vazníků nad tělocvičnou

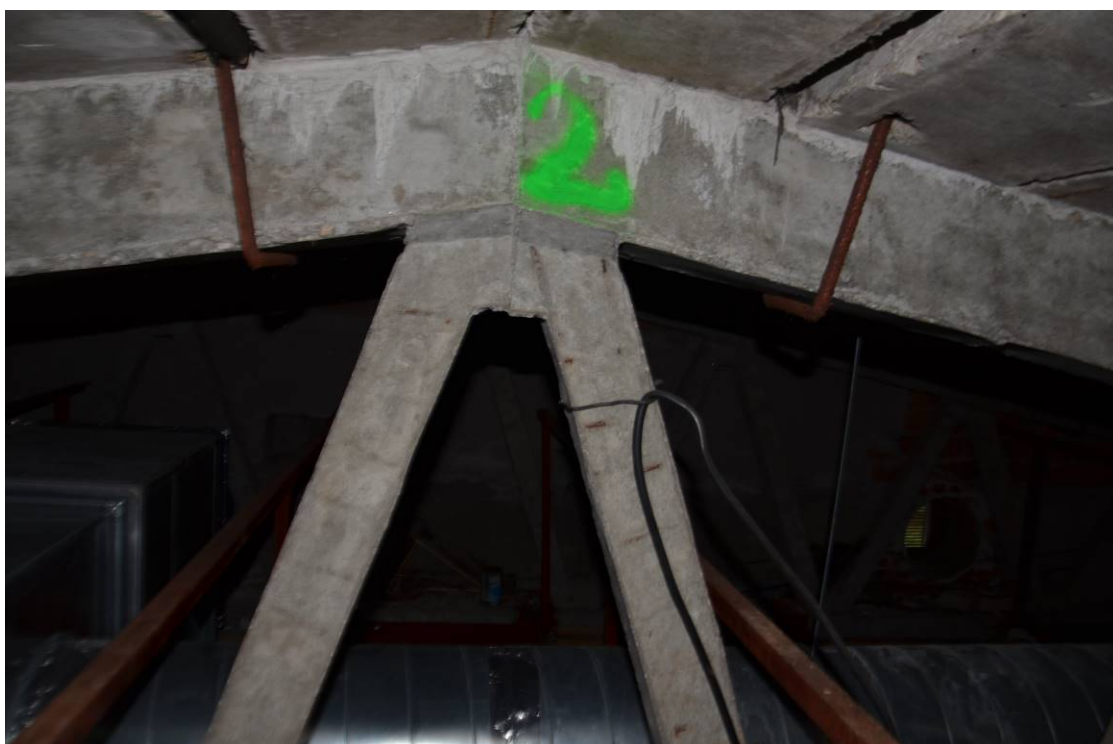
Železobetonové příhradové vazníky vykazují na mnoha místech projevy koroze betonářské výztuže, výztuž není účinně chráněna proti korozi betonovou vrstvou. Lze předpokládat silnou karbonataci betonů. Spodní pás vazníku nebyl pro prohlídku plně přístupný. Střešní panely nad železobetonovými vazníky jsou ve velmi špatném stavu a zasaženy výraznou korozí. Nosné konstrukce jsou významně zdegradované.

**Obr. 2** – Přítomnost koroze třmínkové výztuže, koroze střešních panelů

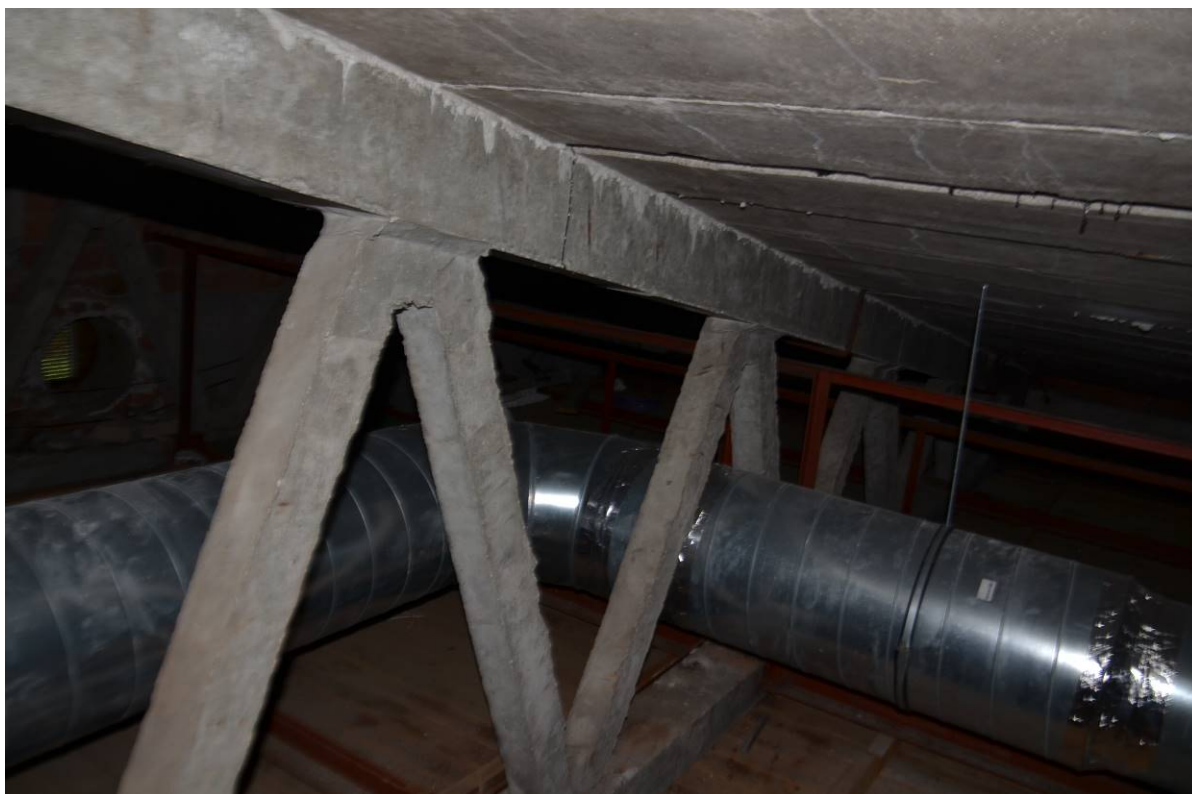
**Obr. 3** – Přítomnost vzduchotechniky, ocelových lávek a další technologie nepříznivě přitěžující betonové vazníky

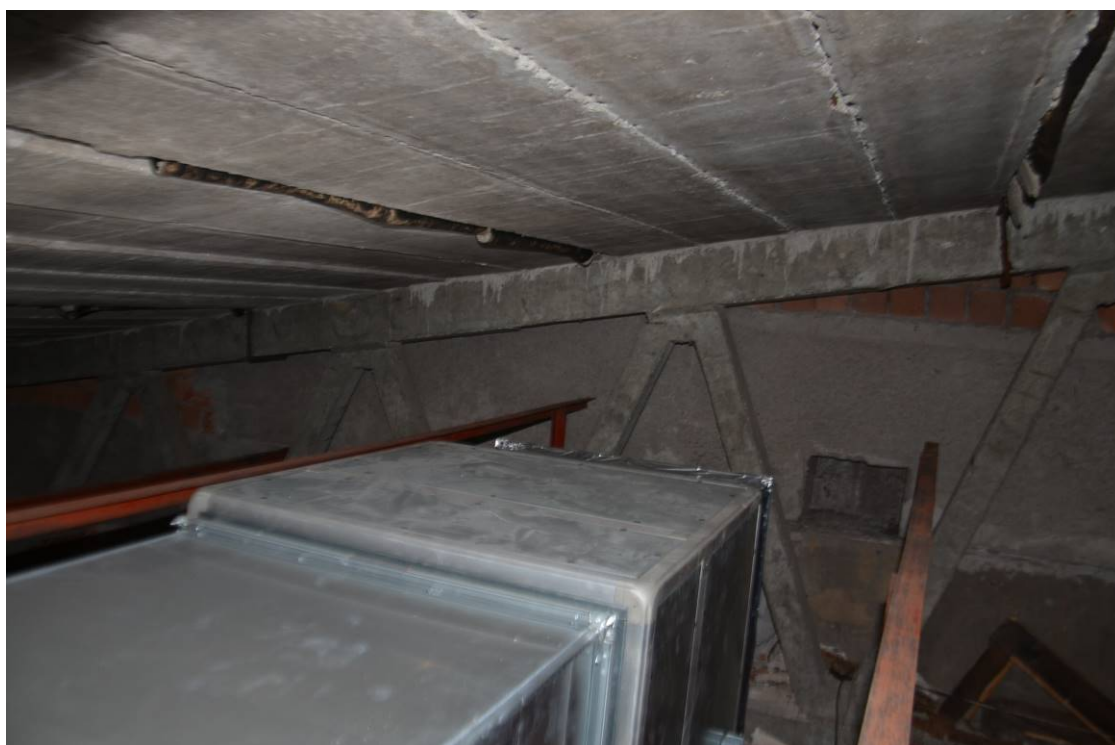
**Obr. 4** – Výluhy betonů, koroze výztuže, průnik nefunkční hydroizolace mezi panely, zabraňuje možnosti jejich statickému spolupůsobení

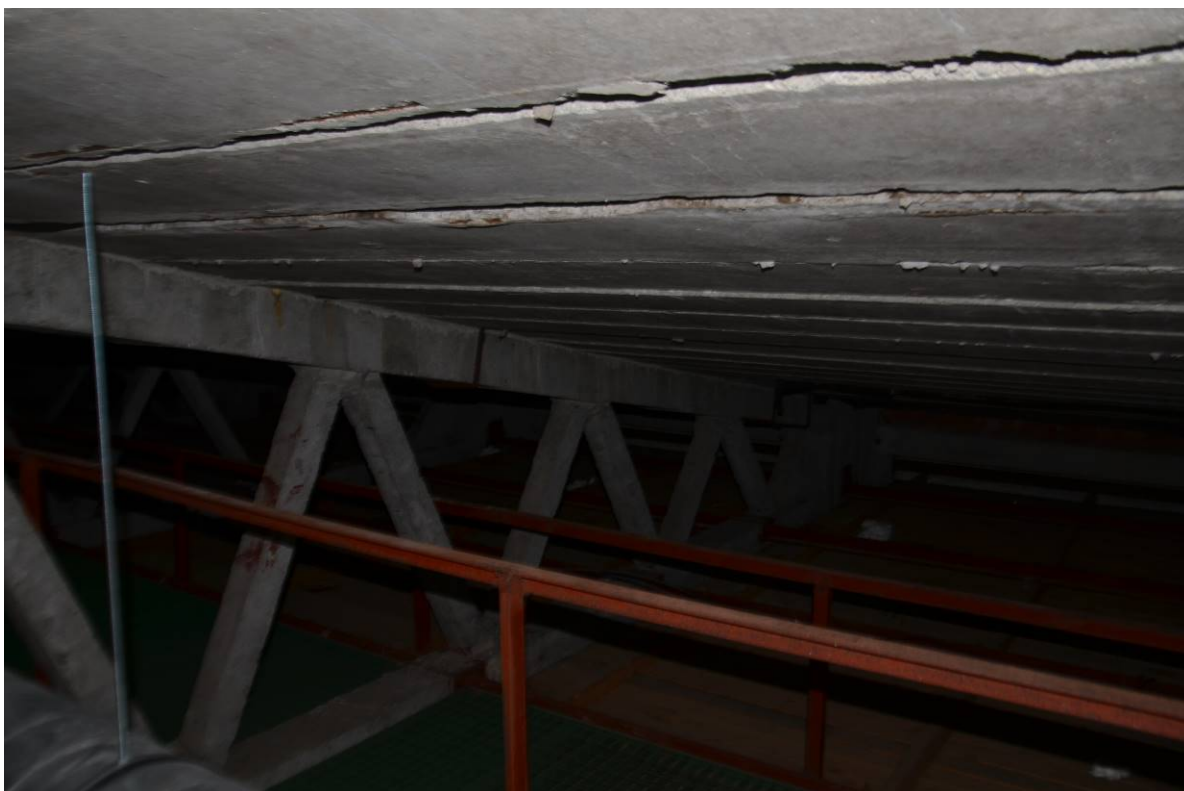
**Obr. 5** – Pohled na korozi střešních panelů, drobení a odpadávání částí betonů v oblasti spár

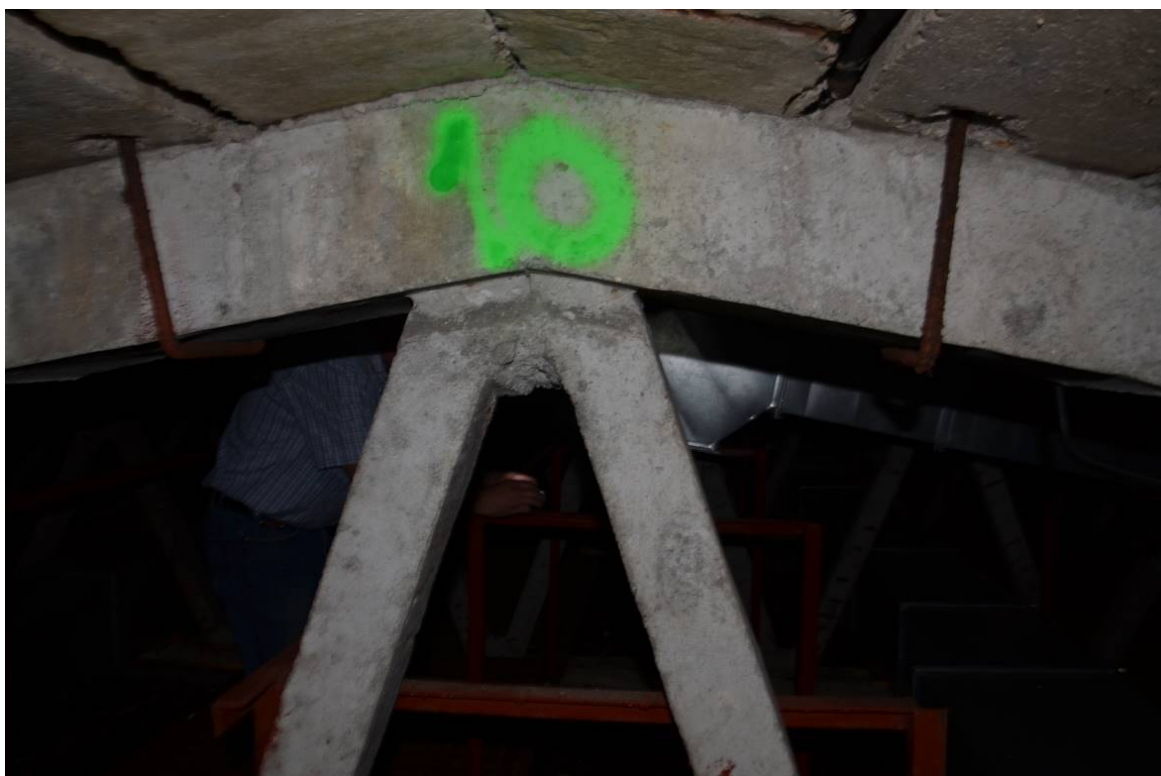
Železobetonové příhradové vazníky vykazují přítomnost staticky významné koroze betonářské výztuže, dochází k odpadávání krycí vrstvy. Spodní pás vazníku nebyl pro prohlídku přístupný. Střešní panely nad železobetonovými vazníky jsou také ve velmi špatném stavu, některé části spodních desek se drolí nebo odlamují, dochází k pádu částí betonů na spodní podhled. Nosné konstrukce jsou zde staticky významně zdegradované vlivem působení agresivního prostředí – vlhkosti a chloridů z bazénu. Kromě toho do střešní konstrukce dlouhodobě zatékalo.

**Obr. 6** – Stav střešní konstrukce nad bazénem, krajní vazník směrem k tělocvičně méně degradovaný

- Zákaz přístupu do bazénu pro veřejnost, konstrukce zde nesplňují požadavky na mechanickou pevnost a stabilitu a bezpečnost pro jejich užívání (střešní panely jsou zcela zdegradovány, rozpadají se, odpadávají kusy betonů, střešní vazníky zasaženy silnou korozí).
- Odstranění podhledů pro zpřístupnění skrytých míst k podrobné prohlídce.
- Podrobný stavebně technický průzkum stavu celé střešní konstrukce budovy, ve které je umístěna tělocvična a bazén, a to betonových panelů a vazníků se zjištěním pevnosti betonů (provedení destruktivních a nedestruktivních zkoušek

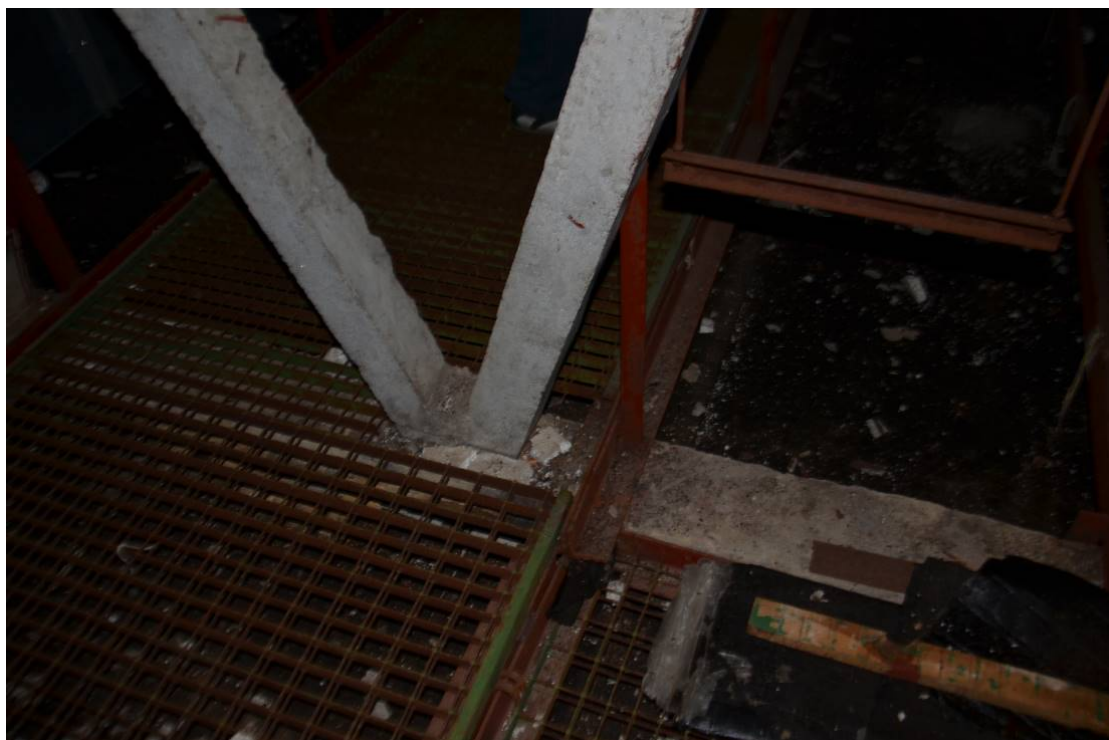
**Obr. 7** – Spodní pás příhradových vazníků není přístup pro vizuální prohlídku

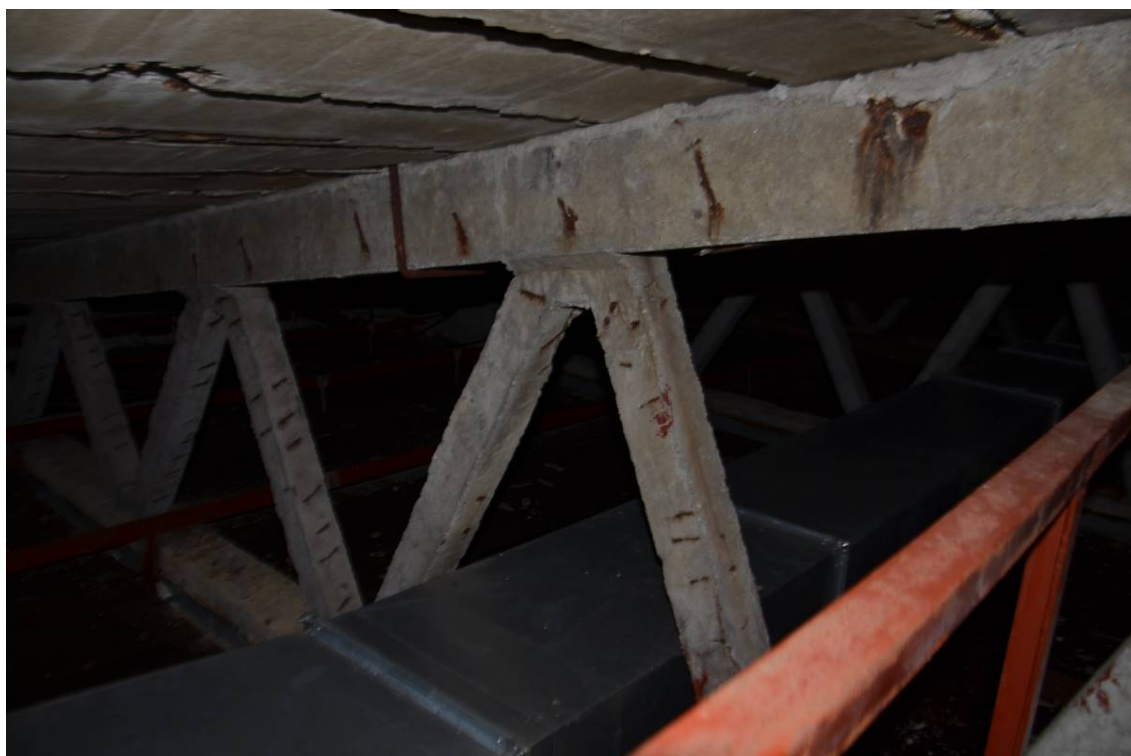
**Obr. 8** – Staticky významná koroze betonářské výztuže příhradových vazníků a střešních panelů

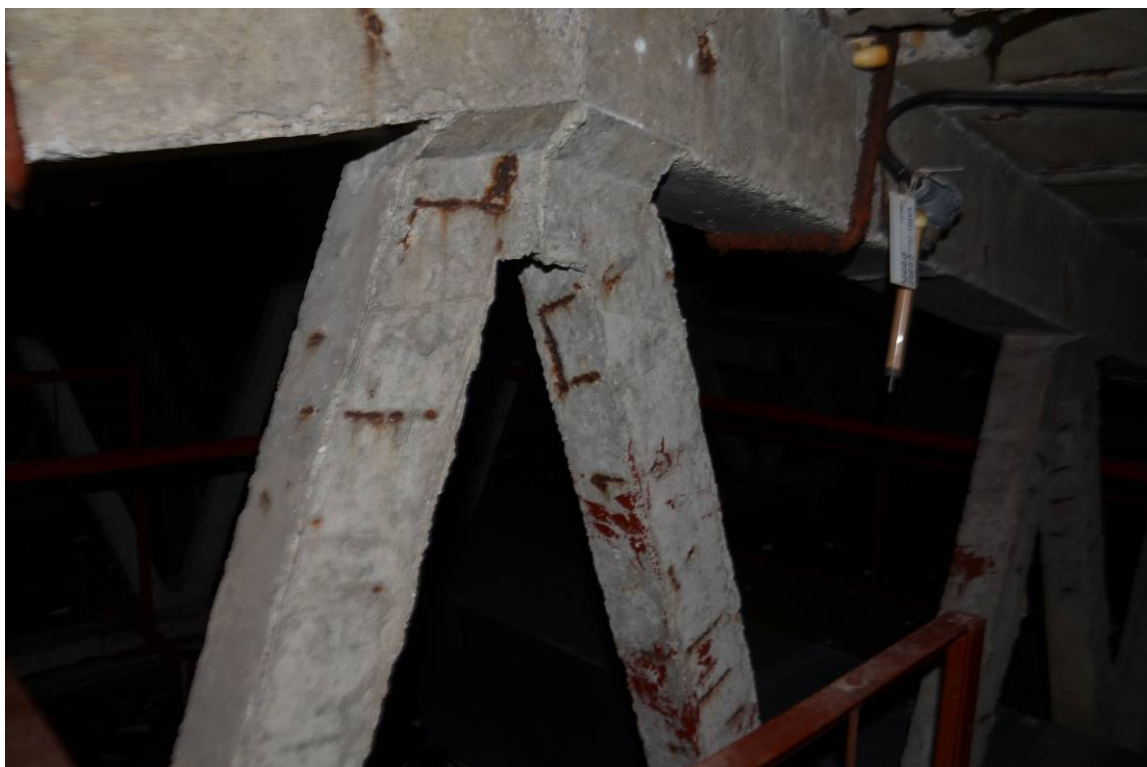
**Obr. 9** – Staticky významná koroze výztuže příhradových vazníků

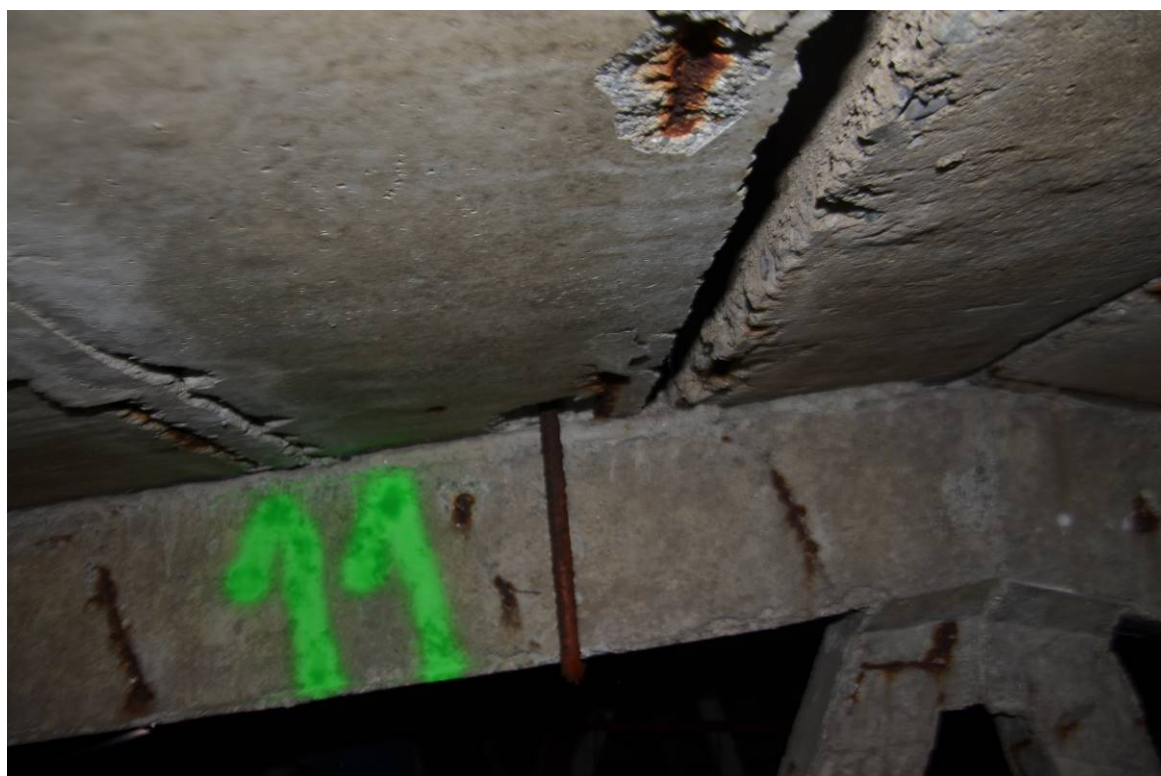
**Obr. 10** – Staticky významná koroze betonářské výztuže příhradových vazníků a střešních panelů

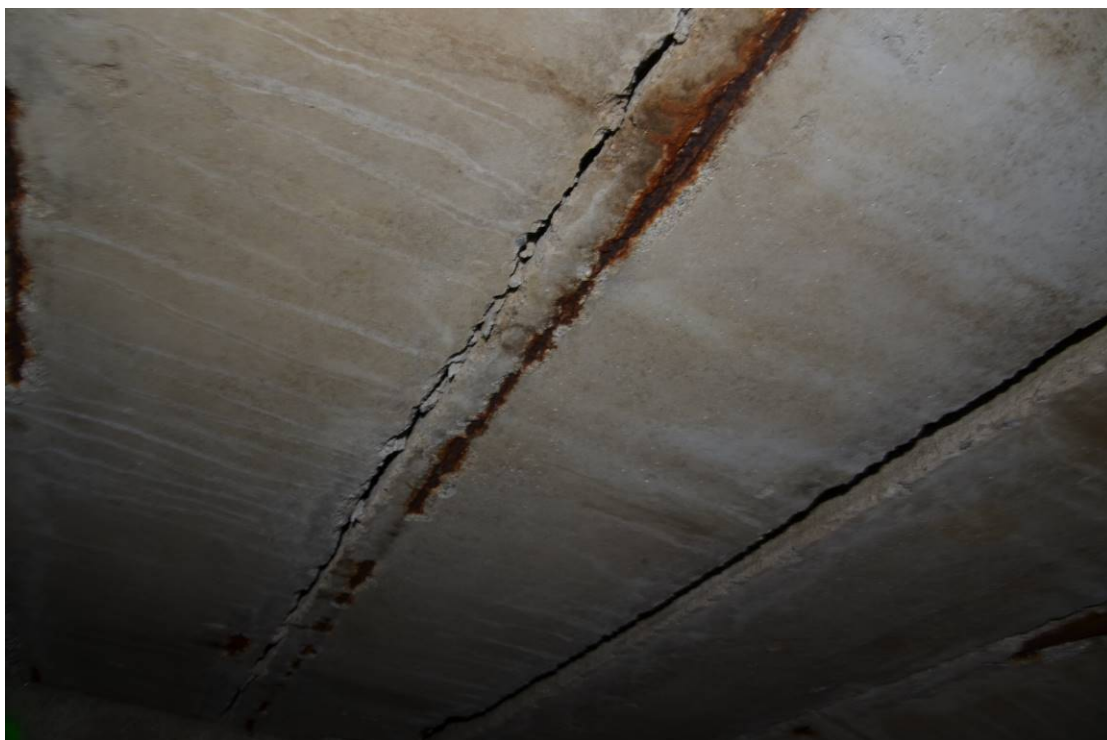
**Obr. 11** – Silná koroze střešních panelů

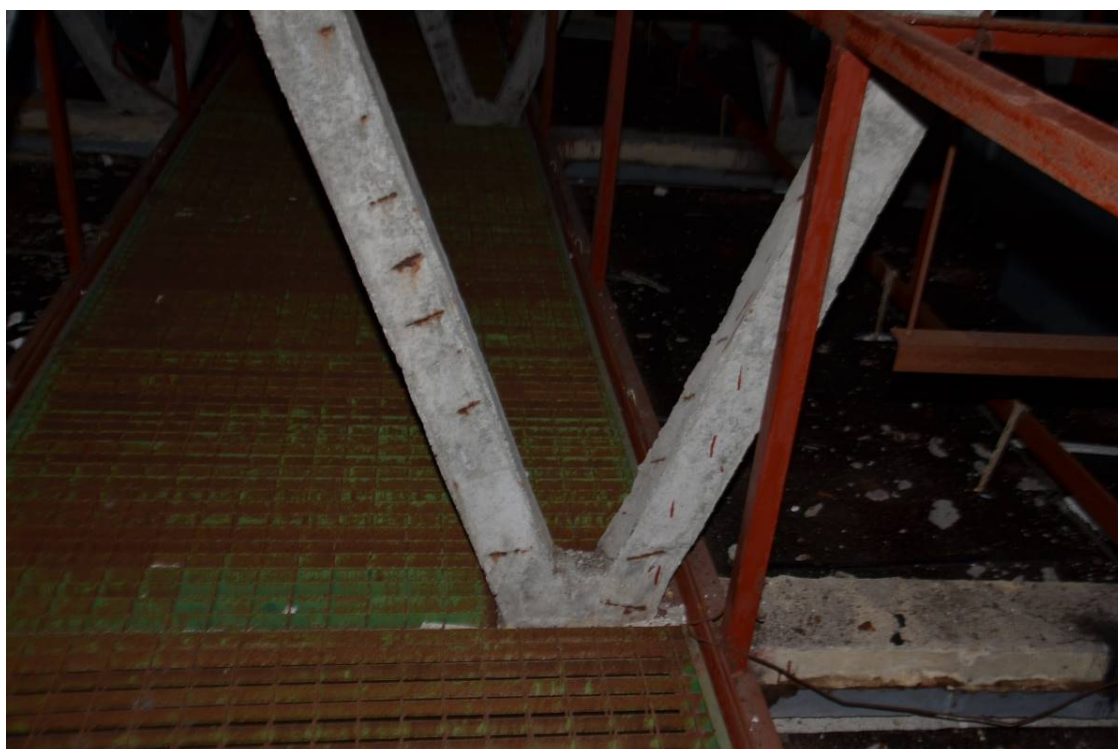
**Obr. 12** – Staticky významná koroze na diagonále betonového vazníku

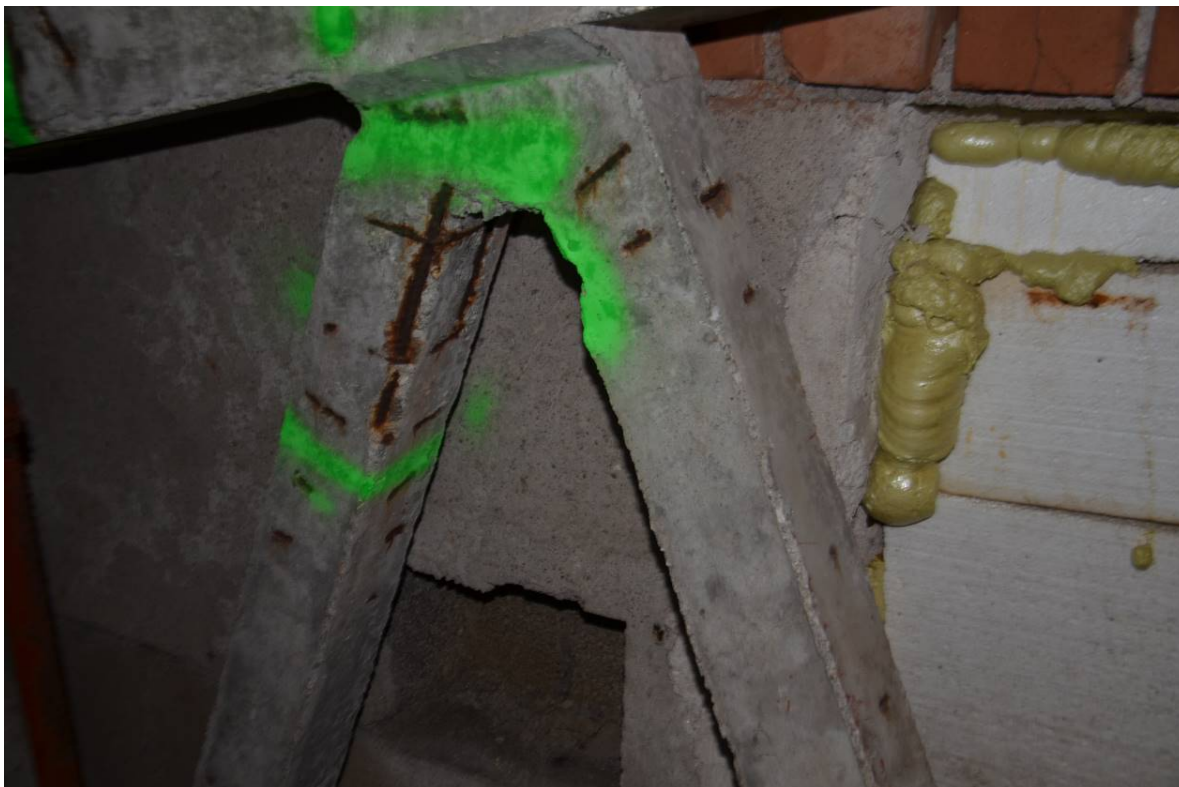
**Obr. 13** – Staticky významná koroze na diagonálách vazníku

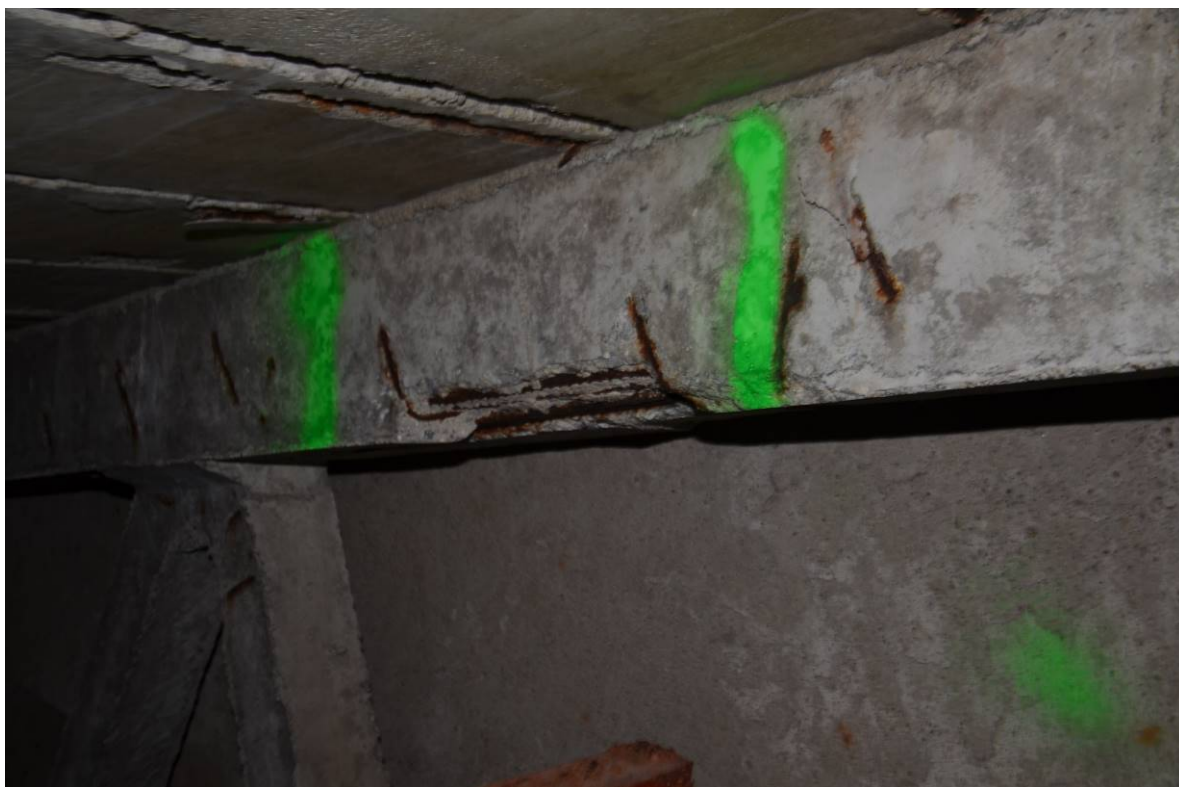
**Obr. 14** – Hlubková koroze a odpadávání betonů na horním pásu betonového vazníku
